Nederman Mikropul Poland Sp. z o. o.

Koluszkowskie Przedsiębiorstwo  
Gospodarki Komunalnej Sp. z o. o.

### **Raport z przeglądu filtra typu FD622/2,50/300 wykonanego w dniu 26 maja 2021**

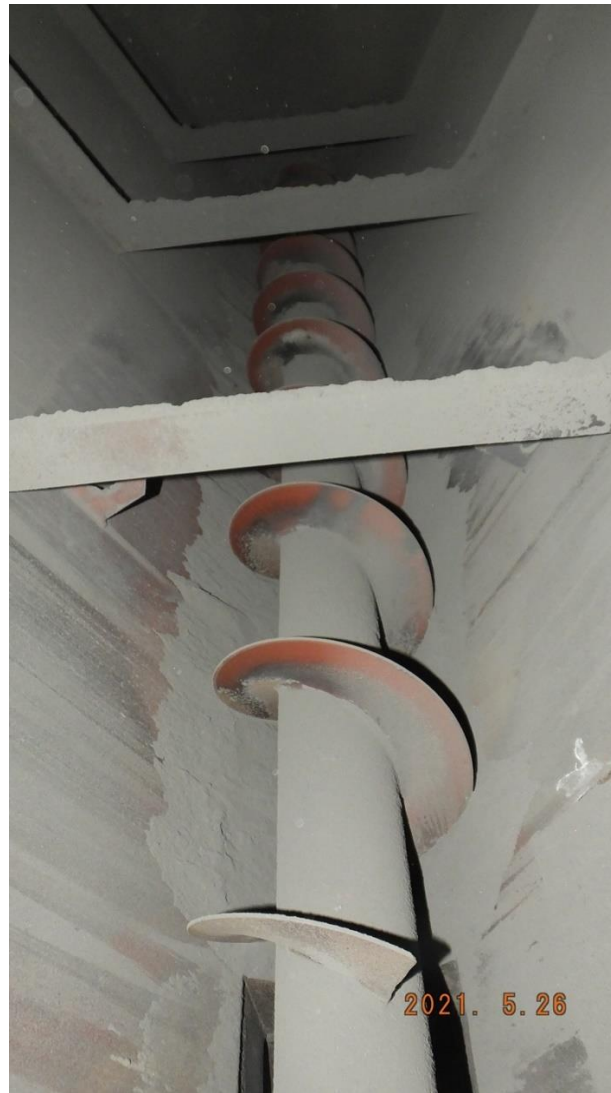
Przenośnik śrubowy

- nie stwierdzono nadmiernego nagromadzenia pyłów,
- nie stwierdzono uszkodzeń lub niesprawności przenośnika śrubowego,
- nie stwierdzono korozji,
- nie stwierdzono nieszczelności.

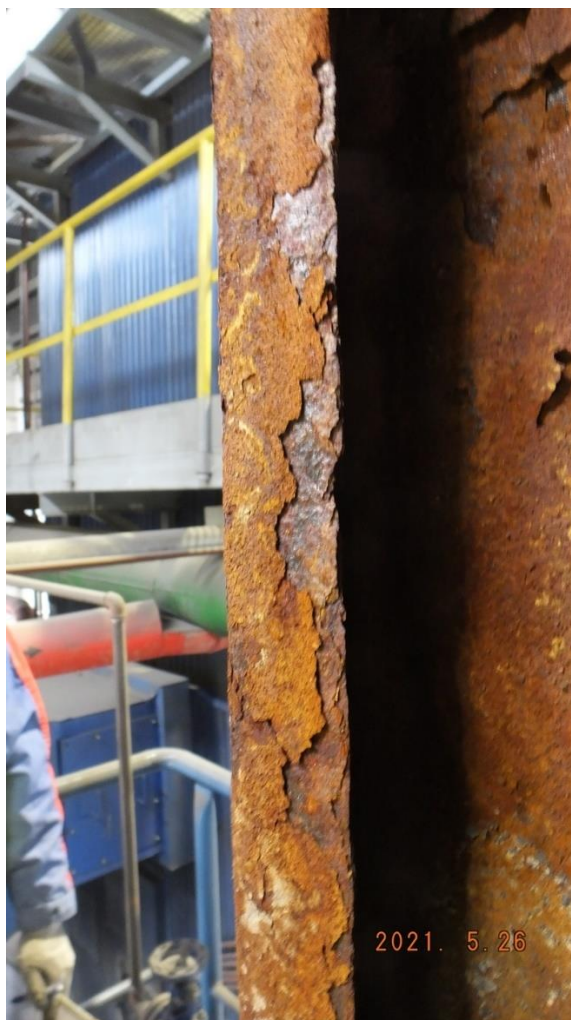
Słupki drzwi lewych

- Widoczna korozja na wszystkich elementach konstrukcyjnych i wyposażeniu:

- Drzwi;
  - ryzyko wystąpienia nieszczelności
- Dysze czyszczące i gniazda dysz czyszczących;
  - brak możliwości łatwego demontażu
- Kierownice powietrza dysz czyszczących;
  - pogorszenie sprawności regeneracji
- Kraty podestowe;
  - brak wymaganej wytrzymałości
  - w dalszej konsekwencji ryzyko wpadnięcia elementów do kanału oczyszczonych spalin stanowiące zagrożenie dla wentylatora
- Elementy konstrukcyjne;
  - osłabienie konstrukcji i ryzyko wystąpienia nieszczelności

Udokumentowana w punkcie 3. przyspieszona korozja jest efektem kondensacji kwasu. Świadczy o względnie długiej lub krótkiej i częstej pracy z gazami spalinowymi w temperaturze poniżej, lub bardzo blisko temperatury punktu rosy kwasu.

- Naprawa obudowy wentylatora poprzez spawanie nowej części,
- Specjalistyczna dalsza diagnostyka układu wentylatora,
- Naprawa słupków komory gazu czystego poprzez usunięcie zardzewiałej części a następnie spawanie w to miejsce pojedynczego, zamkniętego profilu stalowego o grubości ścianki co najmniej 3 mm i odpowiedniej szerokości,

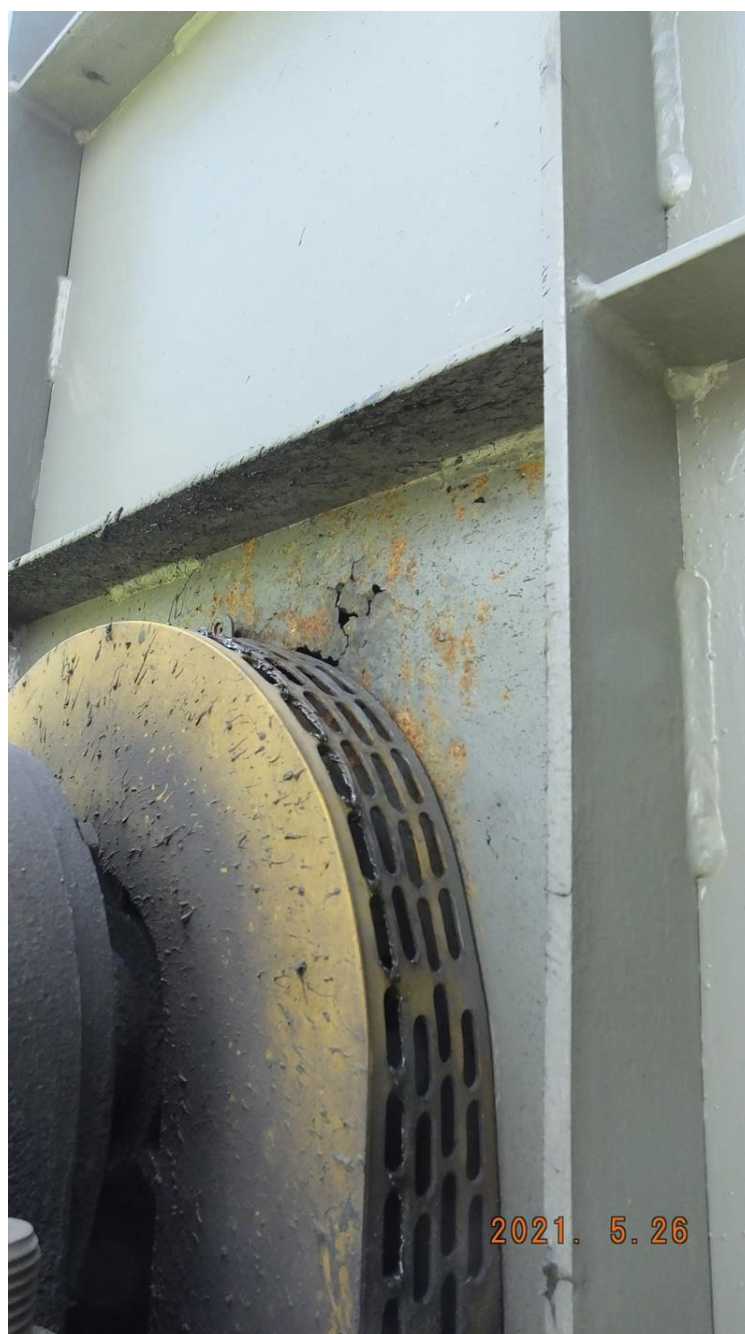
- Korozja obudowy w miejscu przejścia wału,
- Wnętrze obudowy zanieczyszczone pyłem,
- Wirnik czysty bez widocznych uszkodzeń.

Obudowa wentylatora od strony wału

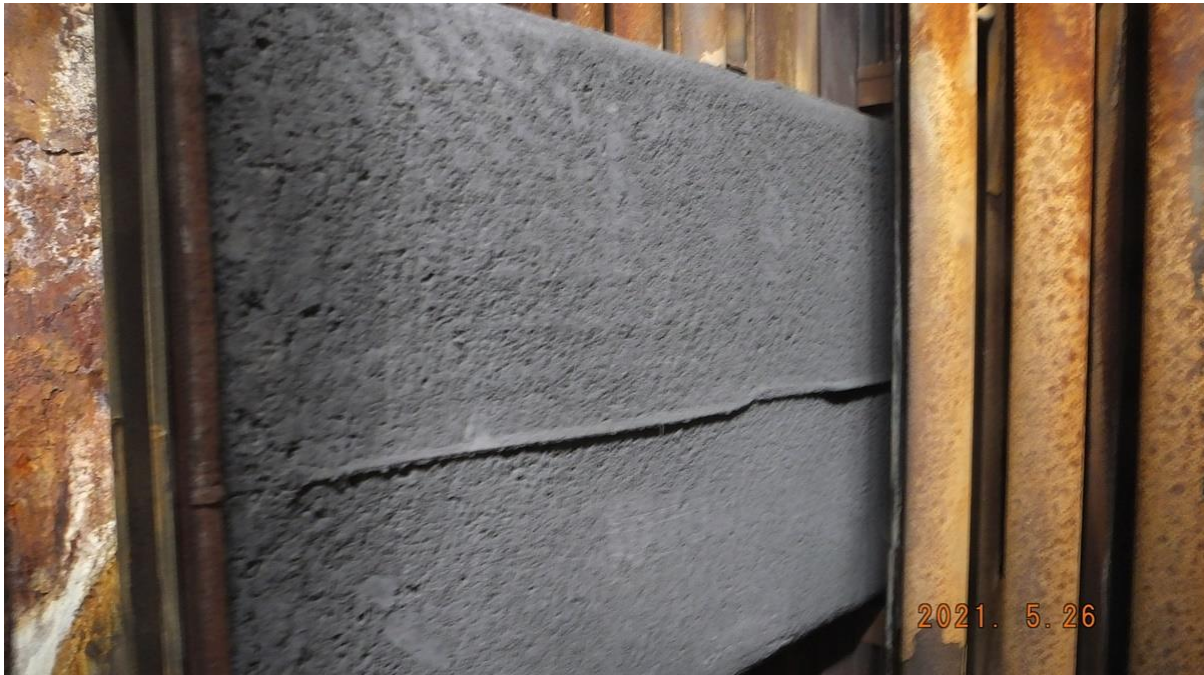
Worek filtrujący

- Widoczna dosyć silnie przywierająca warstwa pyłów

Znacząca ilość pyłu widocznego w komorze gazu oczyszczonego wskazuje na fizyczne uszkodzenie worków w różnych miejscach filtra. Wskazanie ilości i dokładnej lokalizacji uszkodzonych worków wymaga wykonania badania szczelności przy pomocy specjalnego proszku do detekcji nieszczelności. W badanym przypadku wykonanie takiego badania nie jest jednak uzasadnione ekonomicznie, ponieważ według przekazanych informacji, badane worki mają już 9 lat. Przewidywany resurs, zależnie od trybu pracy i obciążenia, wynosi 3-5 lat. Wymiana pojedynczych worków nie da oczekiwanego trwałego efektu, gdyż ryzyko powstania dalszych uszkodzeń niewymienionych worków jest znaczne. Co więcej, jednoczesna praca nowych worków ze starymi o bardzo obniżonej przepuszczalności, skutkuje przeciążaniem worków nowych z negatywnym skutkiem dla ich trwałości i skuteczności filtracji.

Podczas regeneracji filtra worek odkształca się i uwalnia pewną ilość pyłów na stronę gazu oczyszczonego. Stare, bardzo zabrudzone i głęboko przesycone pyłami worki, wymagają częstszych impulsów czyszczących, aby utrzymać wymagany poziom oporów przepływu. Powoduje to nie tylko podwyższoną emisją pyłu, ale zwiększa także znacząco ryzyko mechanicznego uszkodzenia worka.

- Wymiana worków na oryginalne worki produkowane przez Nederman. Zalecane jest wykonanie tej usługi przez serwis Nederman:
